REHABILITACIÓN ENERGÉTICA DE VIVIENDAS SOCIALES DE MEDIA ALTURA: EL CASO DE LOS BLOQUES CORVI 1020

SÍNTESIS DE
INVESTIGACIÓN

Agosto 2023
Nº20

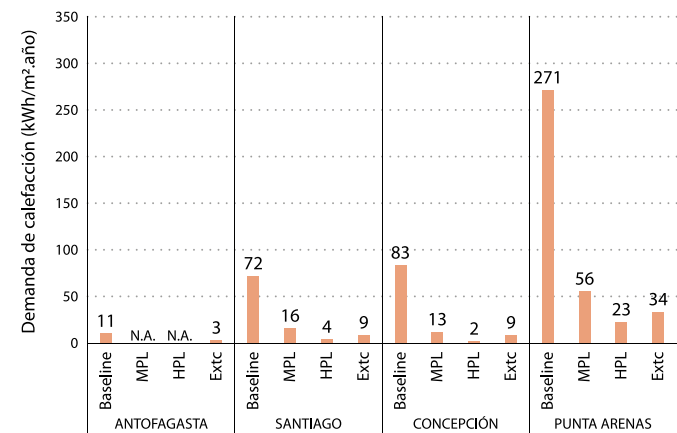
Figura 2: Demanda de calefacción de un departamento rehabilitado según los distintos escenarios investigados (kWh/m².año). "Baseline" se refiere al edificio original existente. Fuente: Elaboración Propia.

Las demandas de calefacción en los diferentes escenarios se determinaron con simulaciones en régimen dinámico con el programa *DesignBuilder*. En la figura 2 se muestra la demanda de calefacción anual estimada por m² de superficie de piso, de un departamento ubicado en el tercer piso con orientación sureste, para cada escenario de rehabilitación energética. Aplicando los niveles de aislamiento térmico y hermeticidad prescritos actualmente por las autoridades públicas en la renovación de viviendas sociales (escenario MPL), la demanda de calefacción se reduce drásticamente en un 76% y 84% en comparación con el edificio original (*Baseline*), para las ciudades de Santiago y Concepción respectivamente, alcanzando a valores de unos 10-20 kWh/m² al año, lo que es similar a uno de los criterios del estándar *PassivHaus* (15 kWh/m² al año). El escenario HPL de alto nivel de desempeño energético permite incluso reducir la demanda de calefacción a casi cero. En el caso de Punta Arenas – con condiciones climáticas más severas - el escenario HPL permite una reducción del 91% de la demanda de calefacción en comparación con el edificio original. En Antofagasta, debido a sus condiciones climáticas favorables, hay poca demanda de calefacción, incluso sin ninguna medida de rehabilitación. La demanda de calefacción en el escenario ExtC también se reduce drásticamente en comparación con el edificio original hasta un nivel situado entre los dos escenarios MPL y HPL.
